## 対策箇所図2(下西小学校)

## 対策箇所図3(上西小学校)

## 対策箇所図4(住吉小学校)

# 対策箇所図5(国上小学校)

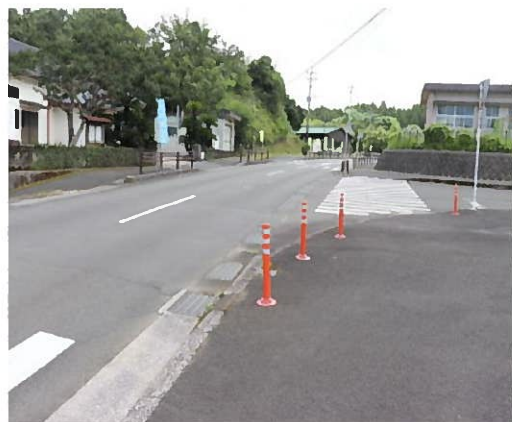
### 点検箇所②県道(主) 野間十三番西之表線

- ・交差点の歩道側にあるポールコーンをガードレールに変更してほしい。

- ・防護柵の設置(道路管理者: 県)
- ・交通安全教育の徹底(学校・教育委員会)

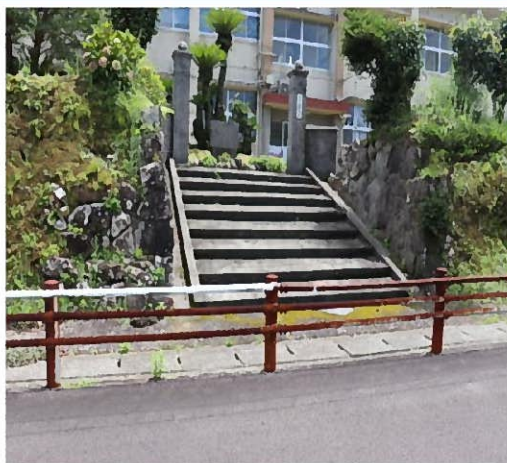
### 点検箇所①市道 十三番曲川線

- ・ガードレールが腐食している。

- ・防護柵修繕(道路管理者: 市)
- ・交通安全教育の徹底(学校・教育委員会)
