## 対策箇所図2(下西小学校)

## 対策箇所図3(上西小学校)

# 対策箇所図5(国上小学校)

# 対策箇所図7(伊関小学校)

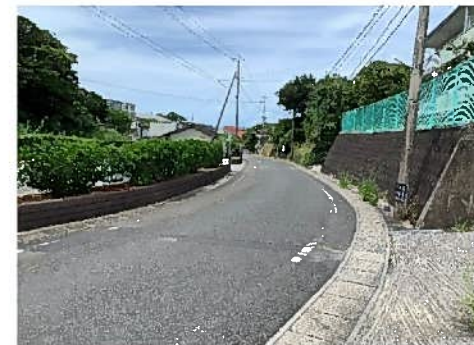
## 点検箇所①市道 西町松下線

横断歩道や路側帯の白線が消えかかっている。

- ・路側帯の引き直しを検討(道路管理者:市)
- ・横断歩道引き直しを検討(警察署)

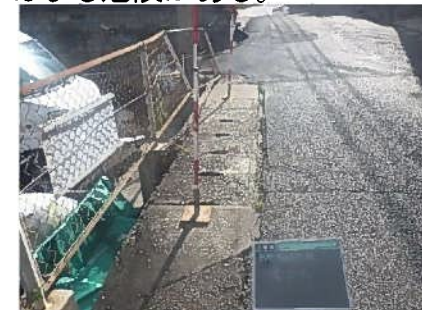
## 点検箇所③市道 西町榕城校線

側溝が古く排水穴が大きいので幼児の園児の足がはまる危険がある。

- ・排水穴をふさぐか、蓋交換を検討(道路管理者:市)
- ・交通安全教育の徹底(園)

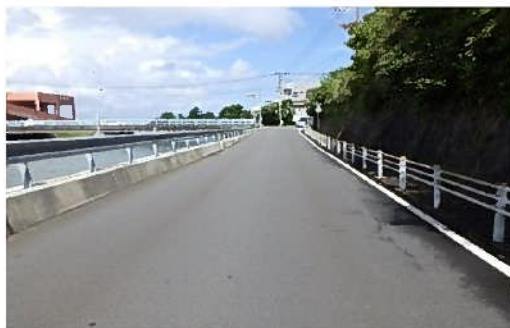
## 点検箇所②市道 甲女川線

大雨時に水が溜まり、冠水の危険がある。

- ・道路改良を計画(道路管理者:市)
- ・交通安全教育の徹底(学校・教育委員会)

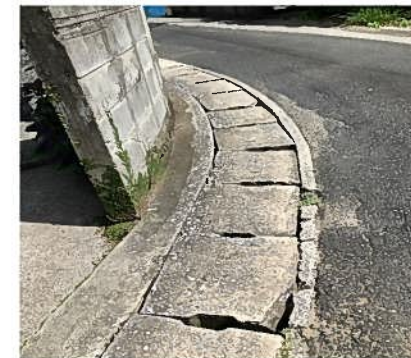
点検箇所④市道 湯之川鉄砲場線  
カーブ区間の側溝の蓋の隙間の広い箇所があり  
園児がつまづく危険がある。

<対策メニュー>  
・側溝蓋交換を検討(道路管理者:市)

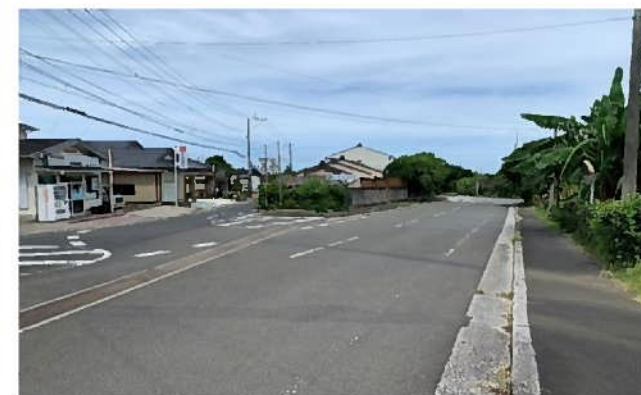
点検箇所⑤市道 小牧線  
横断歩道を設置してほしい。

<対策メニュー>  
・横断歩道設置検討(警察署・

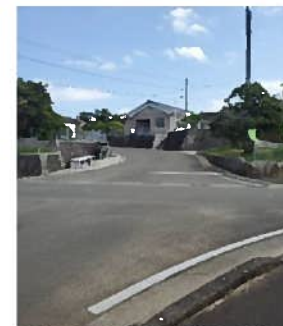
## 点検箇所 ② (主) 国上安納線

・スクールゾーンの標識、速度抑制の路面標示を設置してほしい。

- ・設置場所等も含め検討(道路管理者:県)
- ・交通安全教育の徹底(学校・教育委員会)

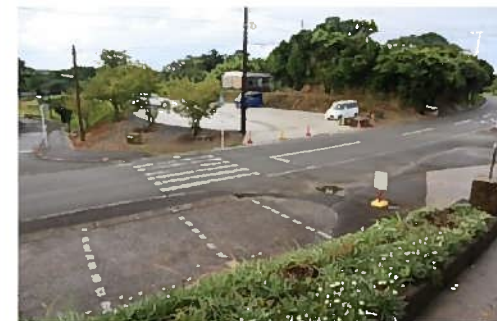
## 点検箇所 ① (主) 伊関国上西之表港線

・速度を出して走行する車が多い。

- ・路面標示(減速マーキング)の設置について検討。(道路管理者:県)
- ・交通安全教育の徹底(学校・教育委員会)

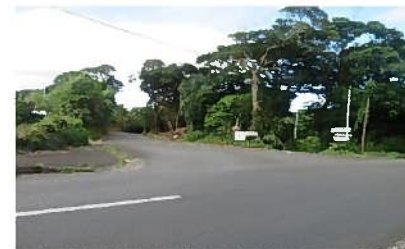
## 点検箇所 ① 市道 下郷大平線

・新たに通学路となり狭い道路ではあるが交通量が多い。

- ・道路の草木の伐採・路面標示(路肩のカラー舗装)の検討(道路管理者:市)
- ・交通安全教育の徹底(学校・教育委員会)

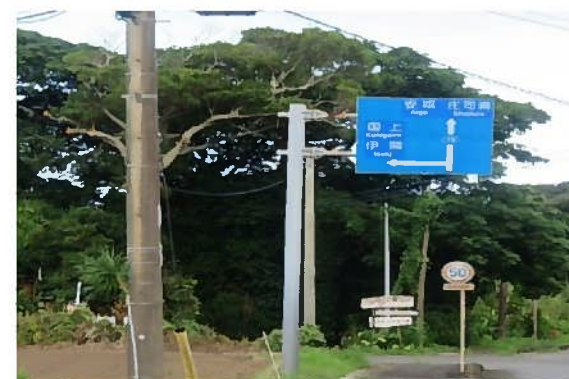
## 点検箇所 ② 県道 西之表南種子線

・道路案内板表示を先の県道から曲がるよう修正してほしい。

- ・表示の追記を検討(道路管理者:県)
- ・交通安全教育の徹底(学校・教育委員会)

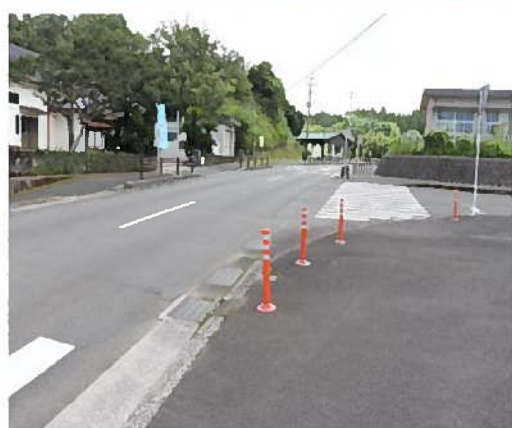
### 点検箇所②県道(主) 野間十三番西之表線

- ・交差点の歩道側にあるポールコーンをガードレールに変更してほしい。

- ・防護柵の設置(道路管理者: 県)
- ・交通安全教育の徹底(学校・教育委員会)

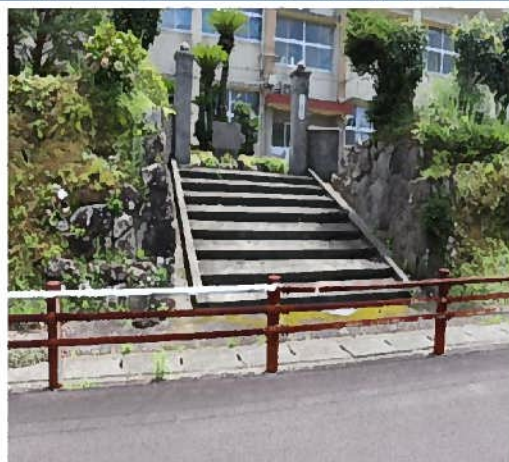
### 点検箇所①市道 十三番曲川線

- ・ガードレールが腐食している。

- ・防護柵修繕(道路管理者: 市)
- ・交通安全教育の徹底(学校・教育委員会)
