# 対策箇所図2(国上小学校)

# 対策箇所図4(上西小学校)

古田小学校

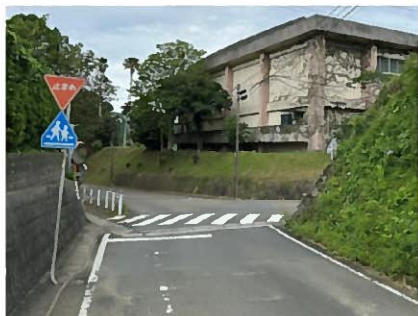
## 点検箇所②市道 東町榕城校線

市役所側から向かってくる車が、横断歩道がある方向に直進してきた場合、旧榕城中学校側から向かってきた車と互いに接触するおそれもある。

- ・センターライン外側線の引き直しを検討(道路管理者:市)
- 交通安全教育の徹底(学校・教育委員会)

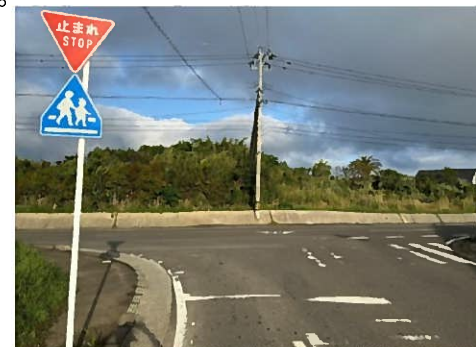
点検箇所①市道 市道 西町上之原線  
一時停止線と横断歩道の白線が消えており危険である。

- ・横断歩道、一旦停止の引き直しを検討。(警察署)
- 交通安全教育の徹底(学校・教育委員会)

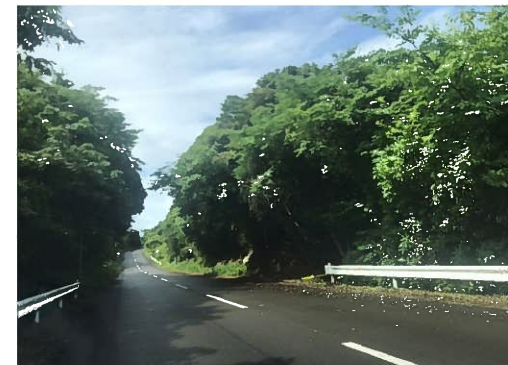
## 点検箇所 ②市道 中目大久保線

・木が道路のところまででている状態。伐採が必要。

・伐採を実施(道路管理者:市)

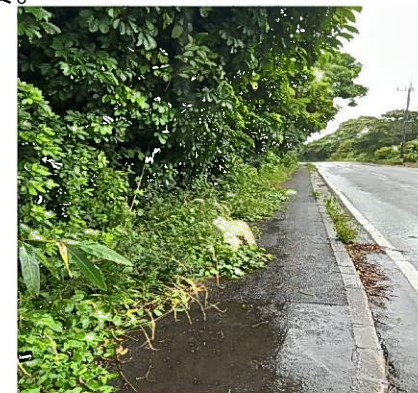
## 点検箇所 ① 県道(主)伊関国上西之表港線

・歩道に草が生えており、歩きにくい。定期的な除草が必要。

・草払いを実施(道路管理者:県)  
・交通安全教育の徹底(学校・教育委員会)

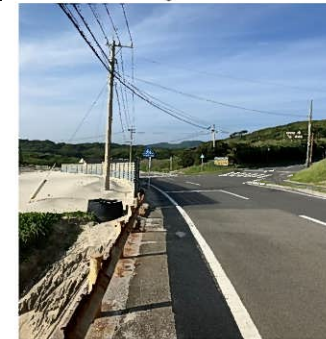
## 点検箇所 ① 県道(主)伊関国上西之表港線

・市街地から国上へ向かって走り、上西小へ曲がる時が、見づらい。海側に暴風壁があり、反対方向の車両が見づらい。歩行している児童への影響が心配である。大型のミラーや児童注意の看板などを設置してほしい。

- ・カーブミラーの設置検討(市:市民生活課)
- ・看板の設置を検討(学校)
- ・交通安全教育の徹底(学校・教育委員会)

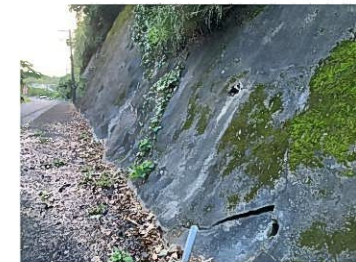
## 点検箇所 ② 市道 石堂栢之峯線

・法面のコンクリートに亀裂が入っている。補修をしてほしい。

- ・補修を実施(道路管理者:市)
- ・交通安全教育の徹底(学校・教育委員会)

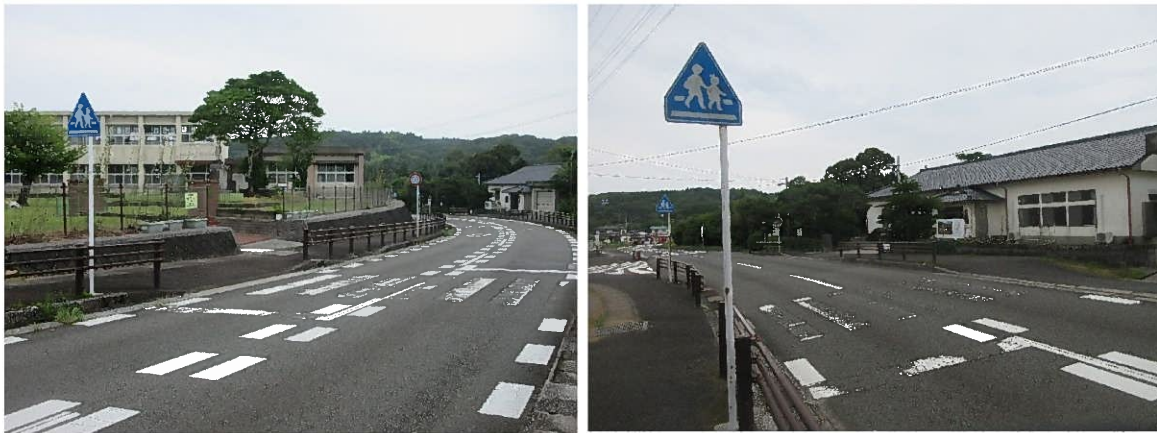
**点検箇所① 県道(主) 野間十三番西之表線**

学校前の横断歩道(2か所)が一部見えかかって薄くなっている。中種子町に向かう幹線道路で、特に朝夕は交通量も大変多い。また、道路がカーブになっており、横断歩道に気づきにくい可能性があり、早急に白線を引き直してほしい。

- ・横断歩道の引き直しを検討(警察署)
- ・交通安全教育の徹底(学校・教育委員会)
