通学路対策箇所図(2 上西小学校)

通学路対策箇所図(3 下西小学校)

通学路対策箇所図(4 住吉小学校)

通学路対策箇所図(5 古田小学校)

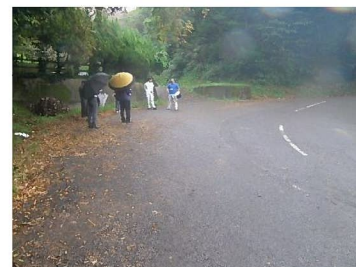
点検箇所①

カーブが多く見通しが非常に悪い。また歩道もないため危険である。公園駐車場入口の木が防犯上死角を作っている。

- ・歩道付道路改良予定(道路管理者:市)
- ・公園駐車場入り口の伐採(公園管理者:市)

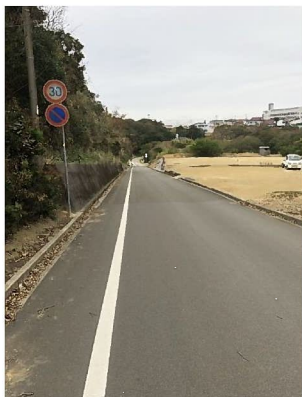
点検箇所 ①

・歩道がないため危険。

- ・歩道設置について検討
(道路管理者:市)
- ・広がって登下校している児童もいる
ため、交通安全教育の徹底(学校)

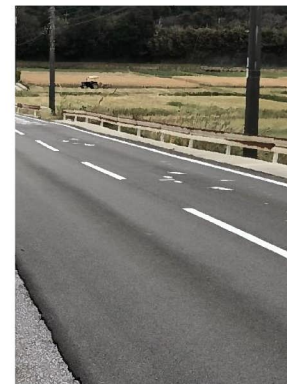
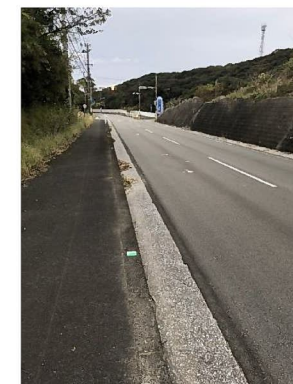
点検箇所 ①

・横断歩道の予告路面標示が薄くなっている。

・引き直しをを検討。(道路管理者: 県)

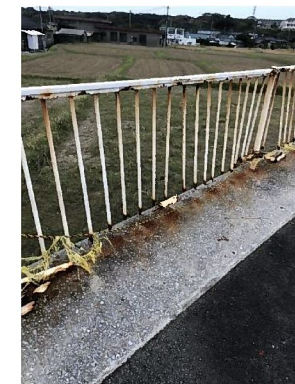
点検箇所 ②

・歩道の転落防止柵が腐食しており大変危険である。

・工事発注済であり材料が入り次第設置予定。
(道路管理者: 県)

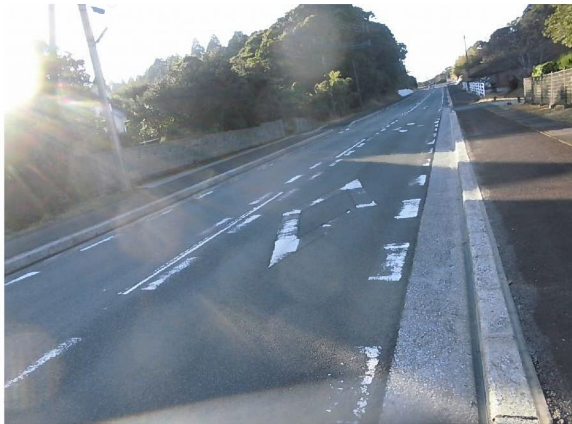
点検箇所 ①

・小学校正門前の横断歩道の予告路面標示が薄くなっている。

・路面標示の引き直しを検討(道路管理者: 県)
