# 種子島開発総合センター現状写真

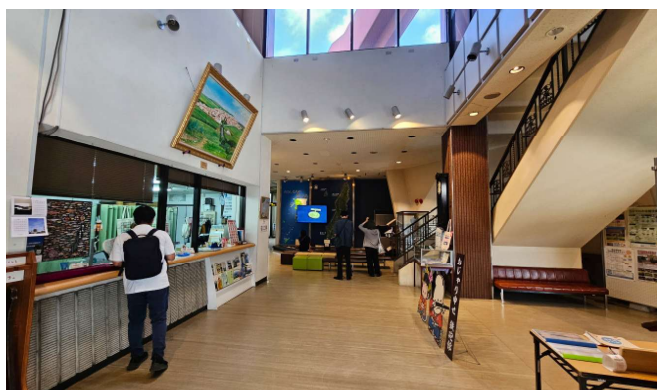
## ①玄関ホールの収容力

西之表市および種子島にとって重要な博物館であるにもかかわらず、現在のホール空間は将来的な来館団体の受け入れに十分ではなく、その他の来館者の通行を阻害してしまう恐れがある。受付位置を変更し、来館者に使える面積を拡大すると、より開放的で落ち着いた空間となる。

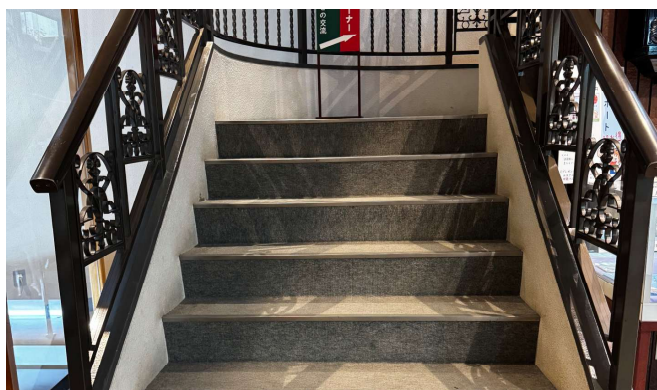
## ②2階への動線

ポルトガルと連携した活動・イベントの紹介を行う2階に上がる階段は、不特定多数の利用者が利用する階段としては非常に急であり、それにより通行上の危険や、展示物の鑑賞を諦める来館者が発生すると考えられる。

改修により地域の参加が増える見込みのため、2階エリアのアクセスを容易にし、より安全な基準に適合させることが重要。

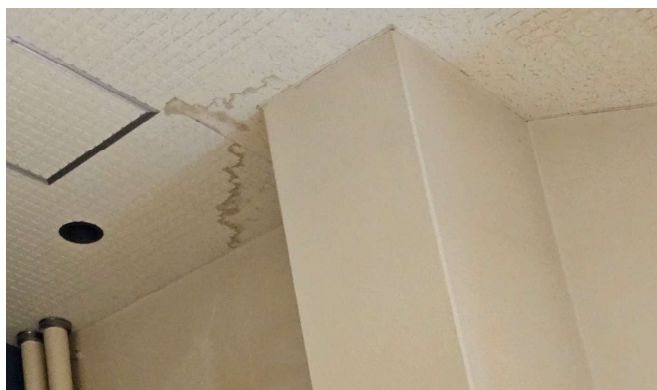
## ③天井の漏水箇所の改修

1階エントランスロビーの柱上部の天井に漏水跡が見られる。将来の維持管理リスクを最小化するため、劣化している箇所を精査し、修繕が必要と考えられる。

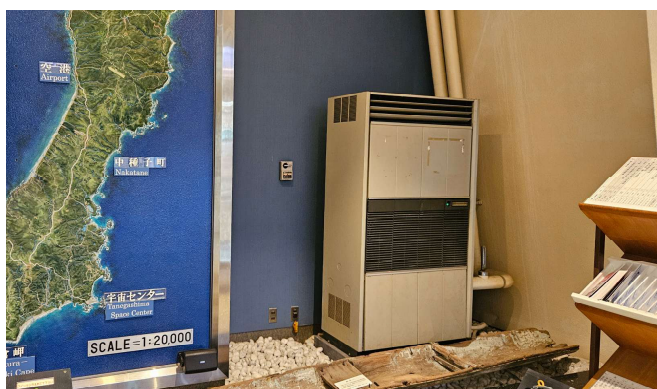
## ④空調設備の隠ぺい

大型の換気設備が来館者の目に触れており、館内ツアーの冒頭「わたしたちの種子島」映像のテレビ横という目立つ位置にある。必要設備は家具やスクリーンで一体的に覆い、保守用開口を確保することが望ましい。

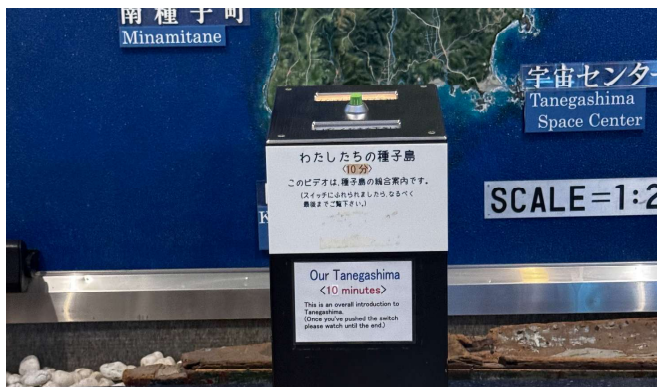
## ⑤映像再生ボタンの位置

「わたしたちの種子島」再生ボタンを収める機器が不適切な位置にあり、映像理解に必要な地図の一部を遮っている。関連機器を含めマルチメディア区域全体を精査し、効果的な体験を担保することが必要である。

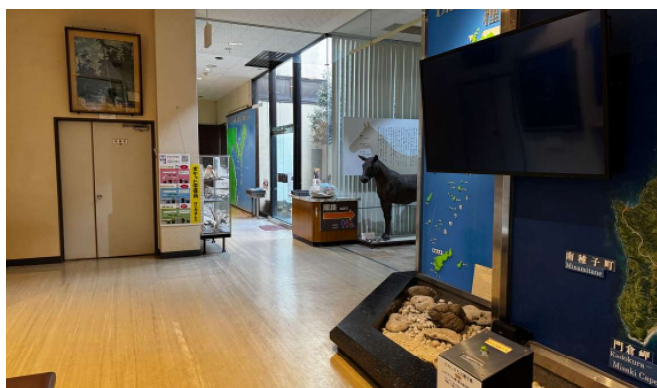
## ⑥映像の再生方法

現行の再生方法は職員評価が低く、音量が過大で他室にも聞こえる。適切な機器と組み合わせた館内マルチメディアシステムを構築し、体験を明確かつ理解しやすくすることが必要である。

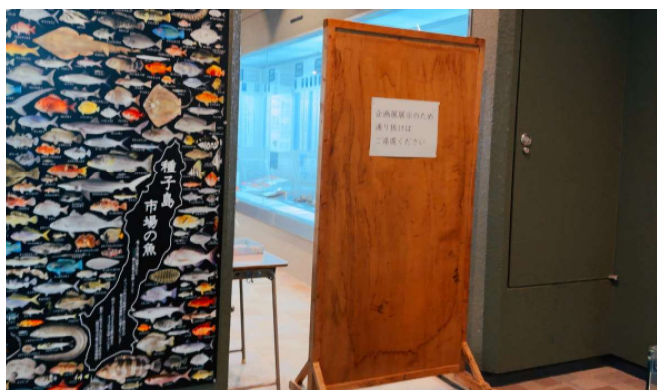
## ⑦動線の不連続性

企画展示室が島の歴史を連続的に扱う部屋の間に挟まれるなど、体験が反復的で不均一に感じられる。空間を流動的に整え、自然で直感的に展示を理解できる順路とすることが必要である。

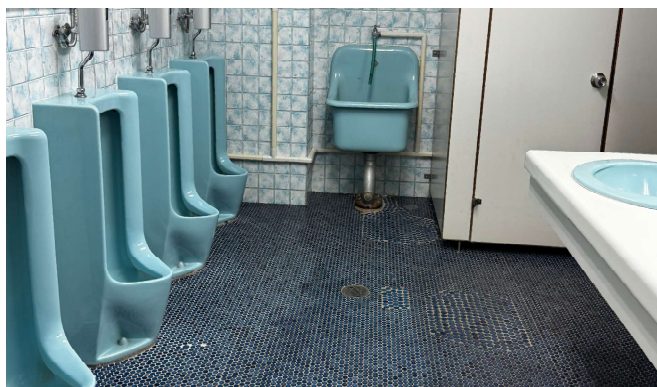
## ⑧トイレ

来館者の不満が最も多いのはトイレであり、多くが現代的な洋式を望む。展示の途中にある立地も問題である。より機能的な場所へ移設し、休憩・待合エリアに置くことで行列による渋滞と騒音の影響を回避することが望ましい。

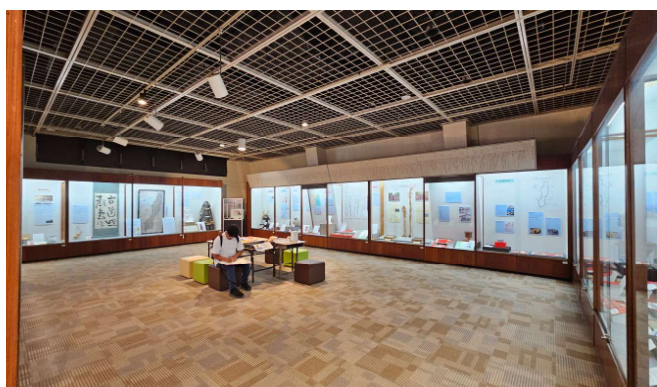
## ⑨空間の不均衡

非常に狭い空間と未活用空間が混在し、展示の最適化を阻害している。照明が明るすぎる点も集中を妨げる。展示ケースと資料の均等配置に向け内装を再編し、照度を適正化して没入感を高めることが必要である。

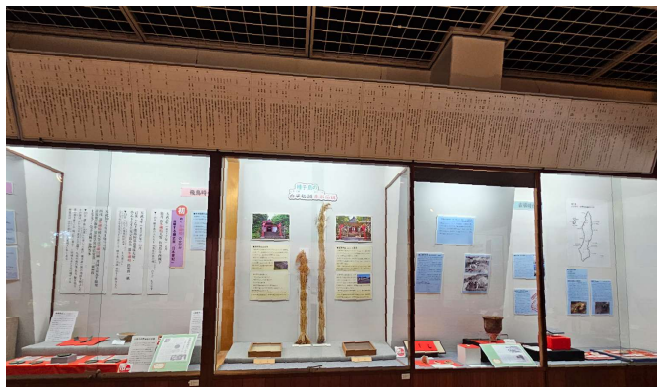
## ⑩レイアウトの直感性不足

第2室の年表は重要であるが、現状は文字のみで下部に対応資料がなく、照明も不十分である。文章資料のテーマ化に加え、図版や翻訳機能を備えたQRコードを導入することが有効である。

展示ケース内のコミュニケーションはインパクトに欠け、グラフィックやパネルは今日のニーズに合わせた更新が必要である。歴史資料をより現代的で訴求力の高い手法に適合させ、包括的で没入的な体験とすることが望ましい。

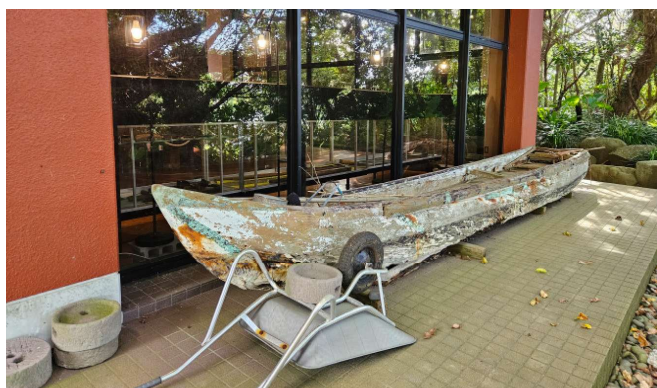
## ⑪活用されていない資料の維持

付属室は大きな窓から屋外を望むが、現在は博物館背面の荒れた丸木舟と作業用具が視界に入る。継続的な維持管理と細部への配慮により、この庭自体を展示の一部にすることが望ましい。

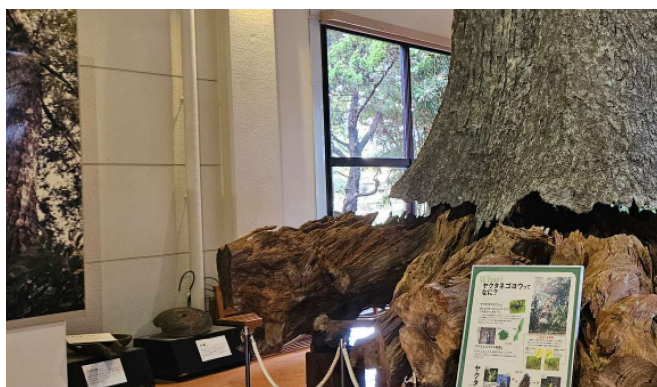
## ⑫別館から庭への眺望

ヤクタネゴヨウの大木が展示された部屋は二面で豊かな植生に面するが、南西側では建物他部分が見え自然感が損なわれる。在来植物で囲い、自然要素のみの風景に没入できるようにすることが望ましい。

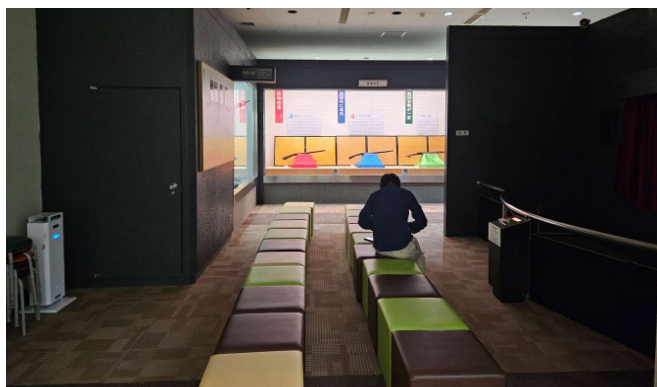
## ⑬空間の不均衡（別視点）

第2室と同様に、当該箇所は狭く、特に鉄砲渡来の映像鑑賞時に動きづらい。空間の有機的な再編で来館者動線を整理し、体験を明快かつ快適にすることが必要である。

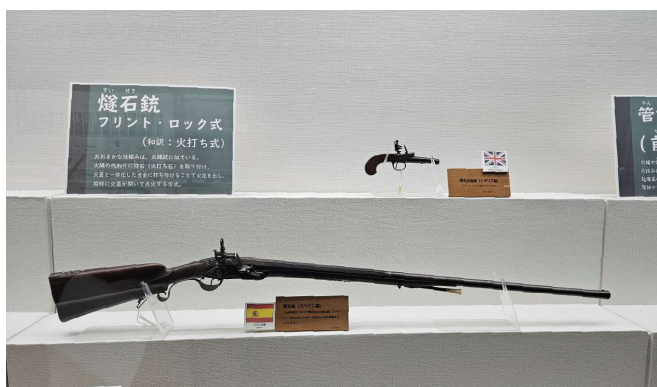
## ⑭国際的な銃展示

大規模な鉄砲展示には海外製の模型が多いが、現行キャプションは品名と原産国（国旗）のみに限られる。製作地の詳細と原産国言語での翻訳を併記し、外国人来館者にも充実した展示とすることが望ましい。

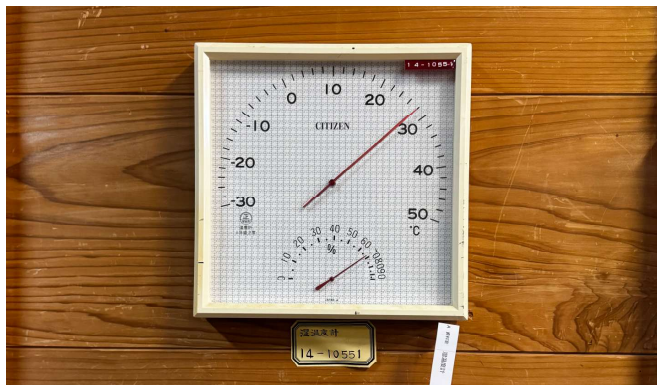
### ⑮収蔵庫の温湿度

収蔵庫内部の温湿度管理システムは旧式で、資料保存に適しているとは言い難い。自動・遠隔管理が可能な最新の環境制御設備に更新し、非展示品の保存環境・保存精度を高める必要がある。

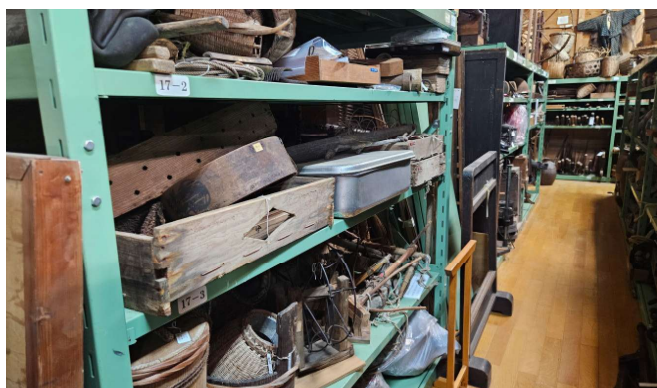
### ⑯収蔵庫の保管方法

収蔵庫の保管棚は、その収蔵資料の多さから、資料同士の適切な距離の確保がなされていない状況である。より広い収蔵スペースを確保し、資料同士の過密な状態を解消することが急務である。また、全ての資料はシステムデータベースに登録済みであるため、収蔵棚に番号をふり、視覚的に即座にデータベースと紐づけられると望ましい。

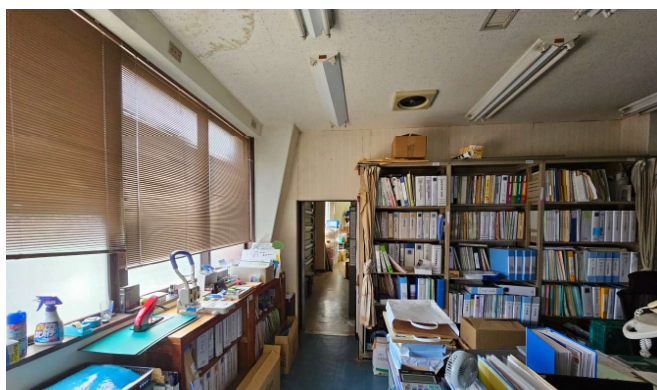
### ⑰事務室

事務室の現位置は機能を十分に発揮できず、ロビーに近いため静粛性も担保されない。手狭さや天井漏水も課題である。受付・事務・収蔵を連結する動線を設け、職員と来館者の流れを交差させないことが望ましい。

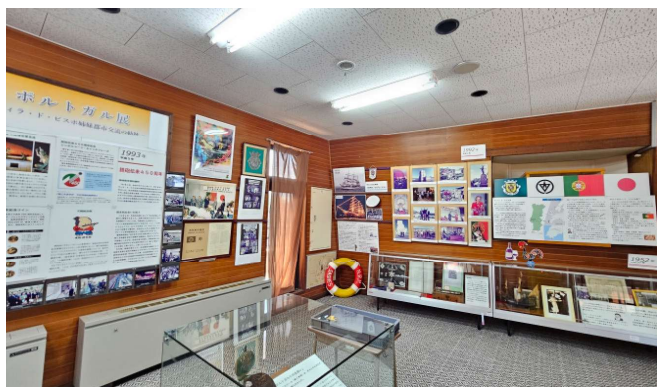
### ⑱物語性の不足

種子島の鉄砲史におけるポルトガルとの関係は重要である。資料を視覚的・年代順に配置し、世界史・世界地理の中で種子島がどのような役割を持ち、その希少性が来館者に伝わりやすい展示計画を行うことが望ましい。

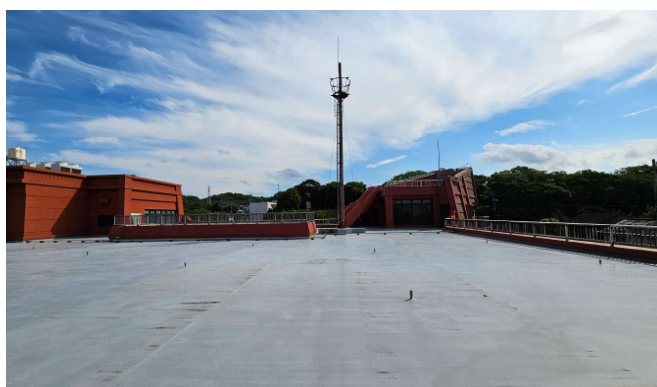
### ⑲未活用の潜在性のある屋上空間

大テラスの防水層は内装を漏水から守る一方、アスファルト系層が熱を蓄え室内へ放出して不快な環境を生む。嵩上げされた広場・庭を設計して断熱し、海と馬毛島の眺望を活用できる休憩空間とすることが望ましい。

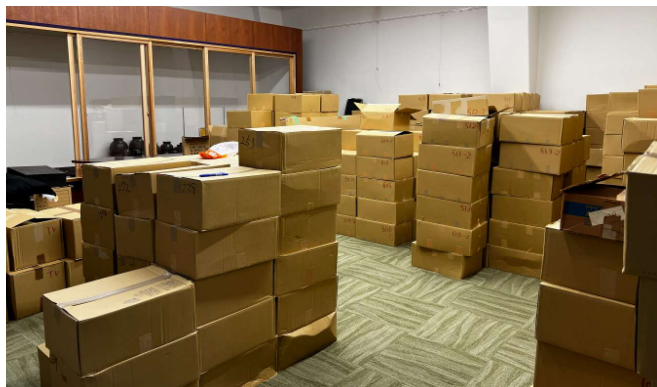
## ②第二研修室の資料

本来は研修室である2階の一室は、現状下野敏見氏の資料倉庫として使用されている。そのため、資料の適切な保存のための空調管理機能を備えておらず、また現状の空調設備も手動式であるため、常に空調管理が行えておらず、管理機能劣化の危険がある。収蔵の増設・新設により適切な環境で資料を保管するとともに、全資料を整理・目録化し、研究者等が参照できる環境を整えることが必要である。

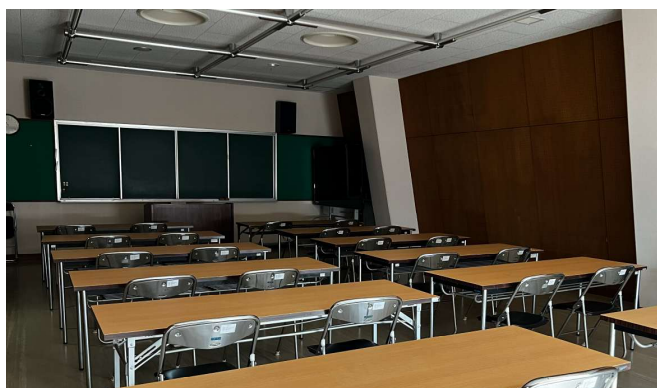
## ②1 2 階の断熱

2階の会議室と連絡廊下は屋根に直結し、晴天時に非常に暑くなる。今日の気象に適した屋根断熱を施し、エネルギー損失を抑えつつ会議室の快適性を高めることが必要である。

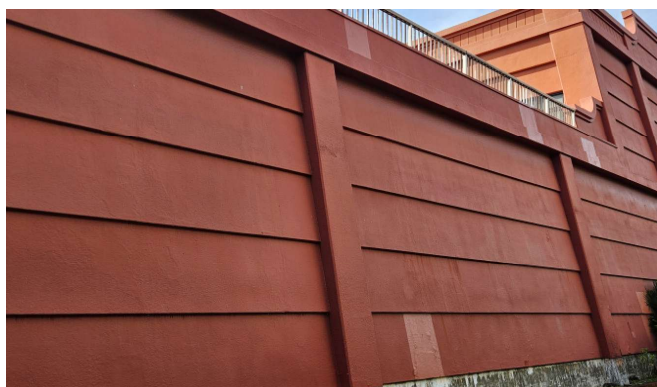
## ②2不整合な塗装補修

外壁には周辺の色と連続していない斑補修や垂れ跡、水ぶくれが発生しており、建物の外観の品位を損なっている。対象部位に応じた丁寧な補修を行い、美装化に努めることが必要である。

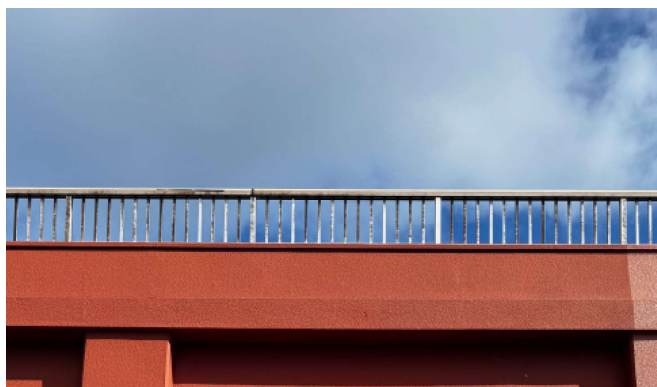
## ②3褪色・剥離した手すり

手すりが劣化し、外壁同様に外観の美観を損なってしまっている。対候性塗料を用い、建物全体と調和する中立色で統一仕上げとすることが望ましい。

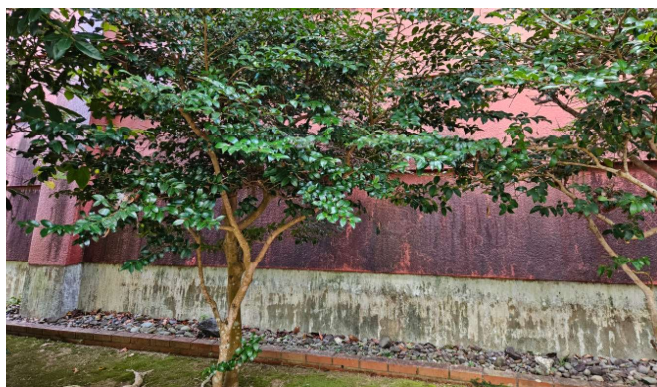
## ②4建物近接の植栽

建物近くの植栽は、博物館のアイデンティティを高めるが、建物との接触は劣化を生み老朽化を加速する。改修時のランドスケープ設計において、建築計画と共に検討することが必要である。
