# ～馬毛島だより～

令和6年6月25日  
(第40号)

## 馬毛島の自衛隊施設整備における環境保全措置等について

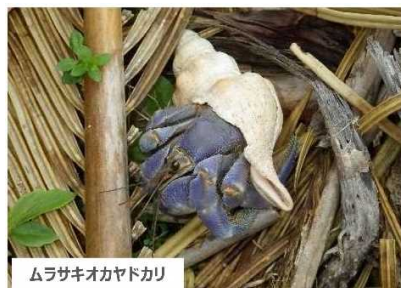
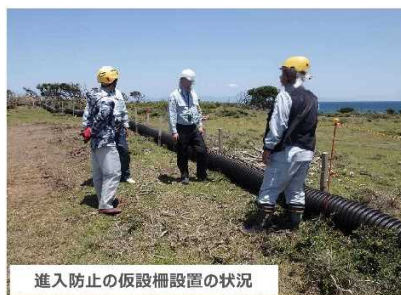
◆改変区域内のオカヤドカリ類を採捕し、改変区域外の海岸部(生息に適していると考えられる海岸付近の林縁部や砂浜等)に移動しています。

◆オカヤドカリ類については、海岸部の改変区域の周囲に侵入防止柵を設置しています。

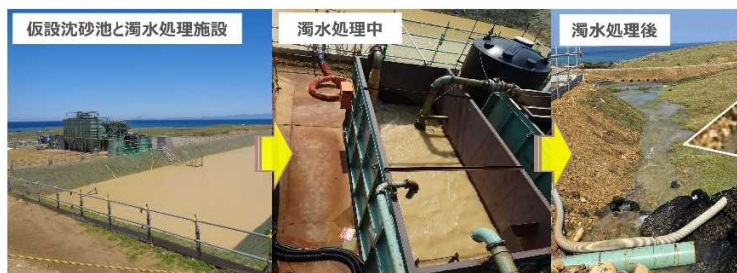
### 【濁水対策写真】

◆工事エリア内に仮設沈砂池を設置し、仮設沈砂池に溜まった水を、濁水処理施設を通すことにより、浮遊物質量（SS）が環境省の定める「水質汚濁に係る環境基準」における水道1級（河川）の基準値である、25mg/L以下になるように処理した上で、排水しています。また、可能な限り浮遊物質量を低減するよう、仮設沈砂池の排砂や濁水処理施設の定期的なメンテナンスも行っています。

◆改変後は、植生吹付等により裸地面を保護し、濁水の流出を抑制しています。

◆これらの措置に加え、雨量の増加が予想される梅雨の時期や台風の接近が見込まれる際には、土嚢等を設置することにより、濁水が工事エリア外に流出しないよう、万全の対策を講じています。（下部写真参照）

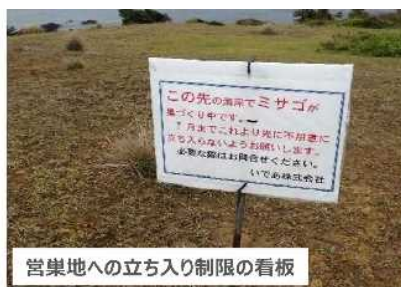
営巣地への立ち入り制限の看板

◆ミサゴの営巣地付近に、注意を喚起するための看板を設置しています。

◆海岸部で繁殖するミサゴについては、工事直前に踏査を行い、繁殖が確認された場合は、繁殖が終了するまでは営巣箇所周辺を避けるように、看板を設置するなどして繁殖期の車両や人の立ち入りの制限に努めています。

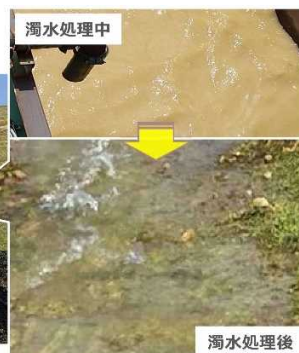
濁水処理中

濁水処理後

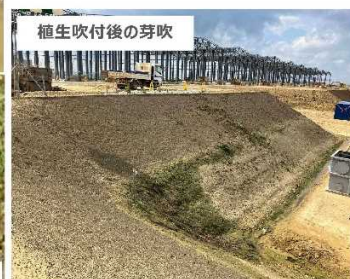
植生吹付後の芽吹
