# 対策箇所図2(国上小学校)

# 対策箇所図4(上西小学校)

古田小学校

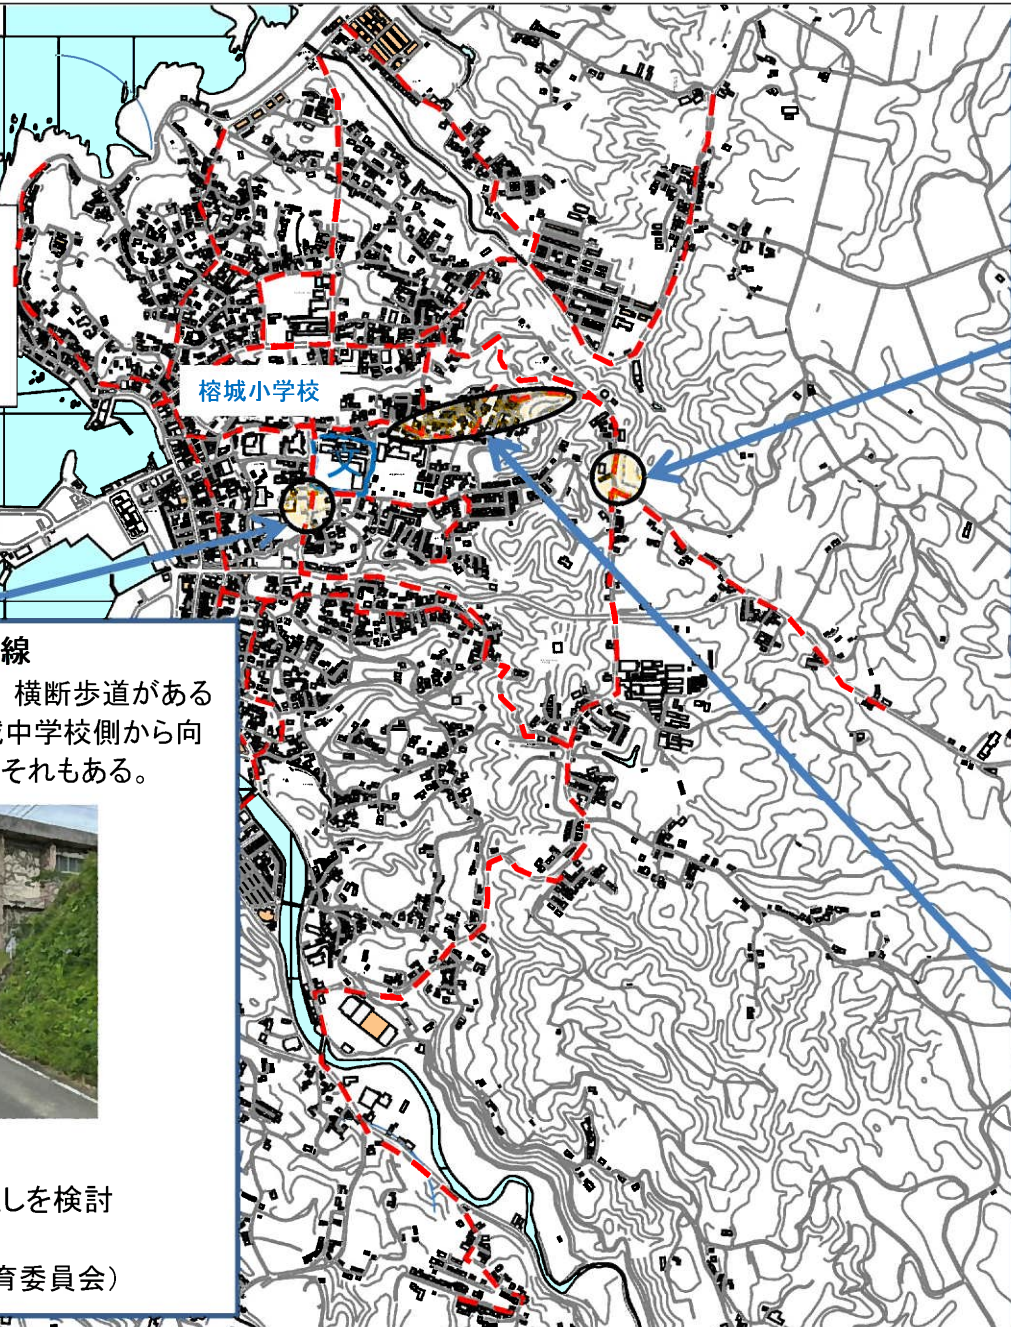
市役所側から向かってくる車が、横断歩道がある方向に直進してきた場合、旧榕城中学校側から向かってきた車と互いに接触するおそれもある。

点検箇所①市道 市道 西町上之原線  
一時停止線と横断歩道の白線が消えており危険である。

点検箇所③市道 市道 西町上之原線  
一時停止線と横断歩道の白線が消えており危険である。

- ・センターライン外側線の引き直しを検討(道路管理者:市)
- 交通安全教育の徹底(学校・教育委員会)

- ・横断歩道、一旦停止の引き直しを検討。(警察署)
- 交通安全教育の徹底(学校・教育委員会)

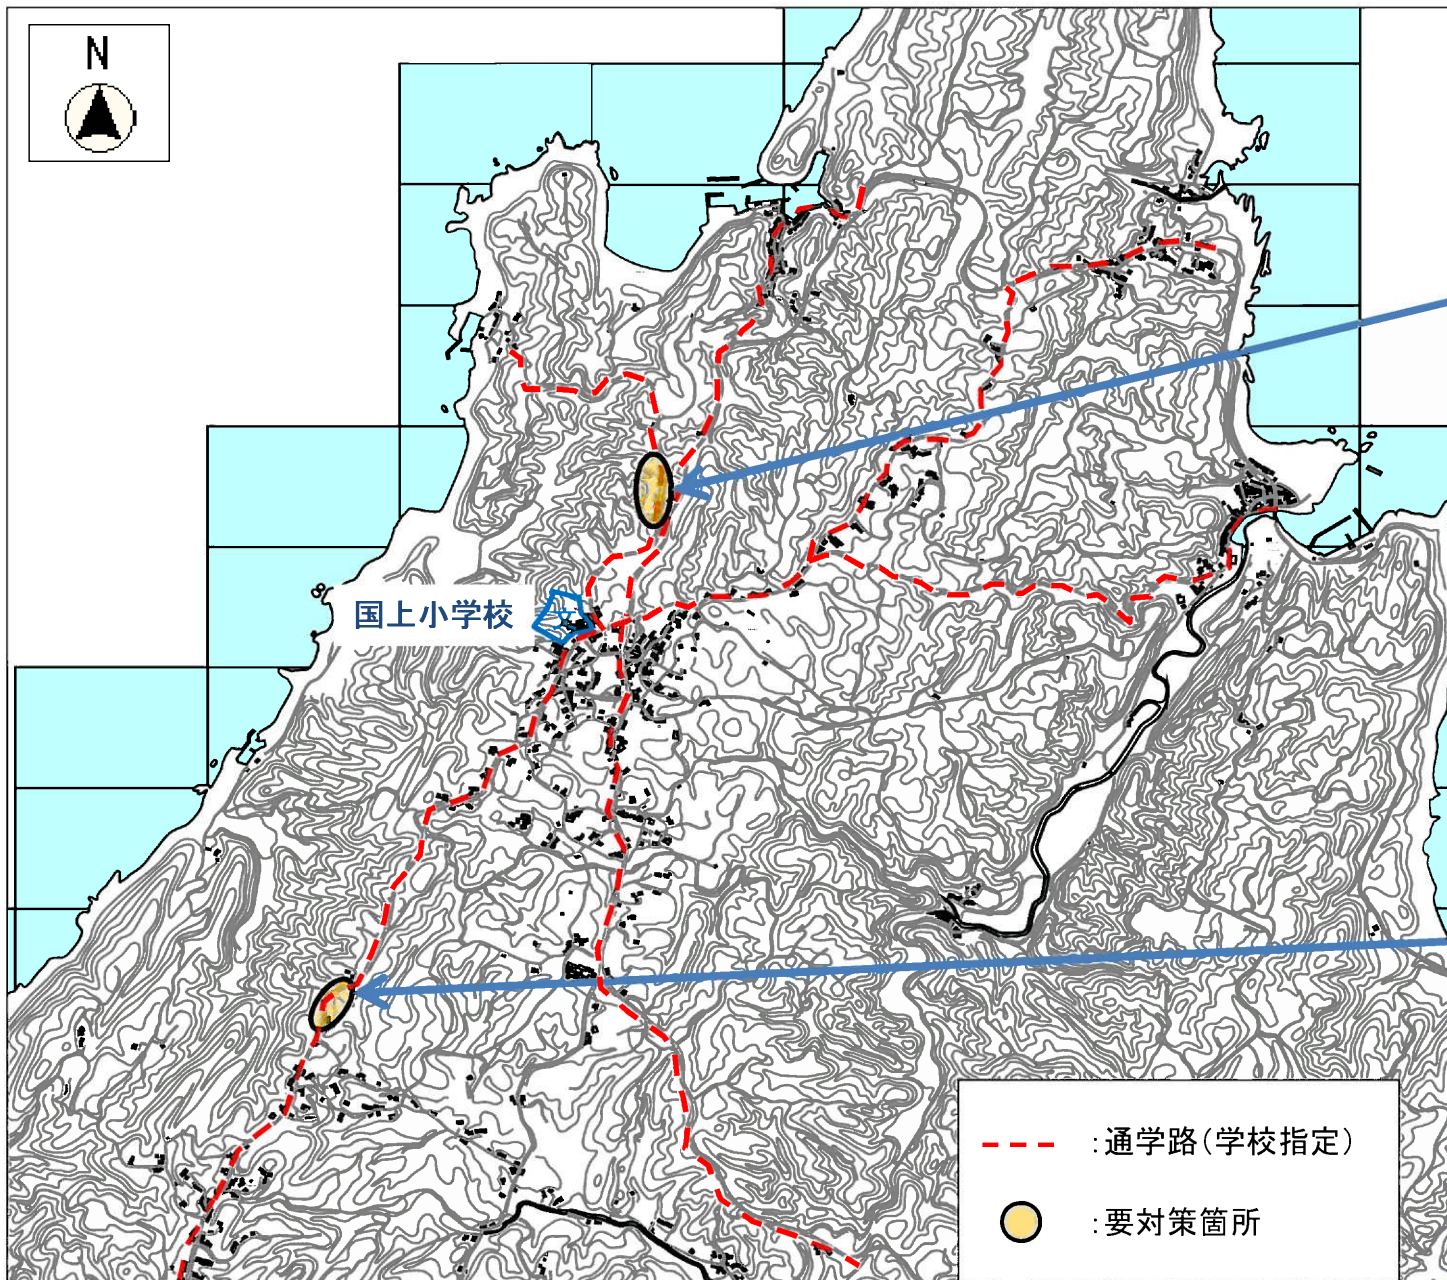
・木が道路のところまででている状態。伐採が必要。

・歩道に草が生えており、歩きにくい。定期的な除草が必要。

・伐採を実施(道路管理者:市)

・草払いを実施(道路管理者:県)  
・交通安全教育の徹底(学校・教育委員会)

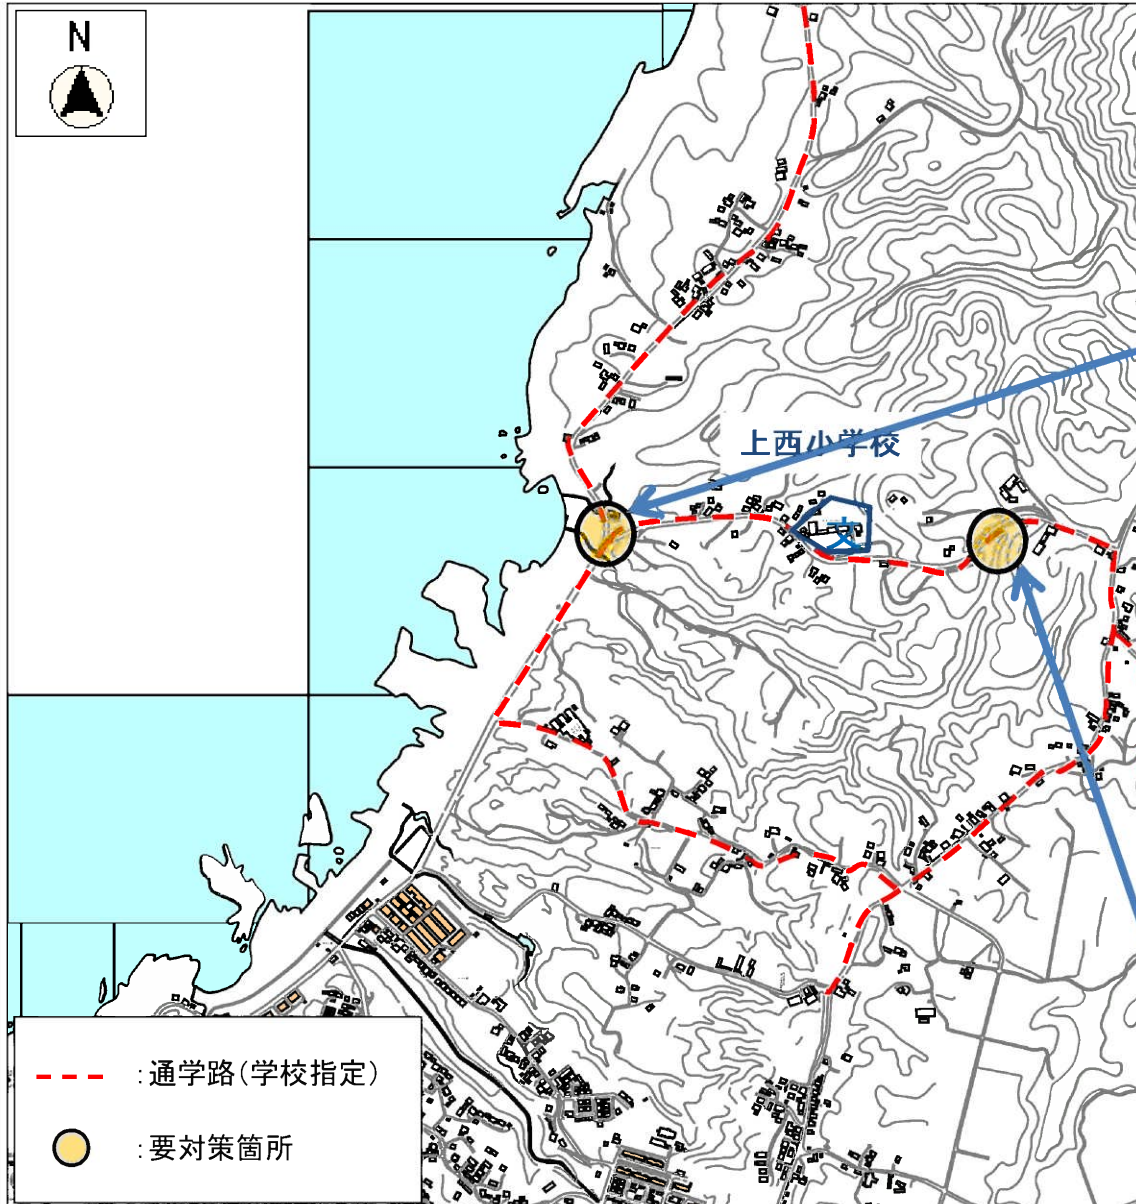
・市街地から国上へ向かって走り、上西小へ曲がる時が、見づらい。海側に暴風壁があり、反対方向の車両が見づらい。歩行している児童への影響が心配である。大型のミラーや児童注意の看板などを設置してほしい。

・法面のコンクリートに亀裂が入っている。補修をしてほしい。

- ・カーブミラーの設置検討(市:市民生活課)
- ・看板の設置を検討(学校)
- ・交通安全教育の徹底(学校・教育委員会)

- ・補修を実施(道路管理者:市)
- ・交通安全教育の徹底(学校・教育委員会)

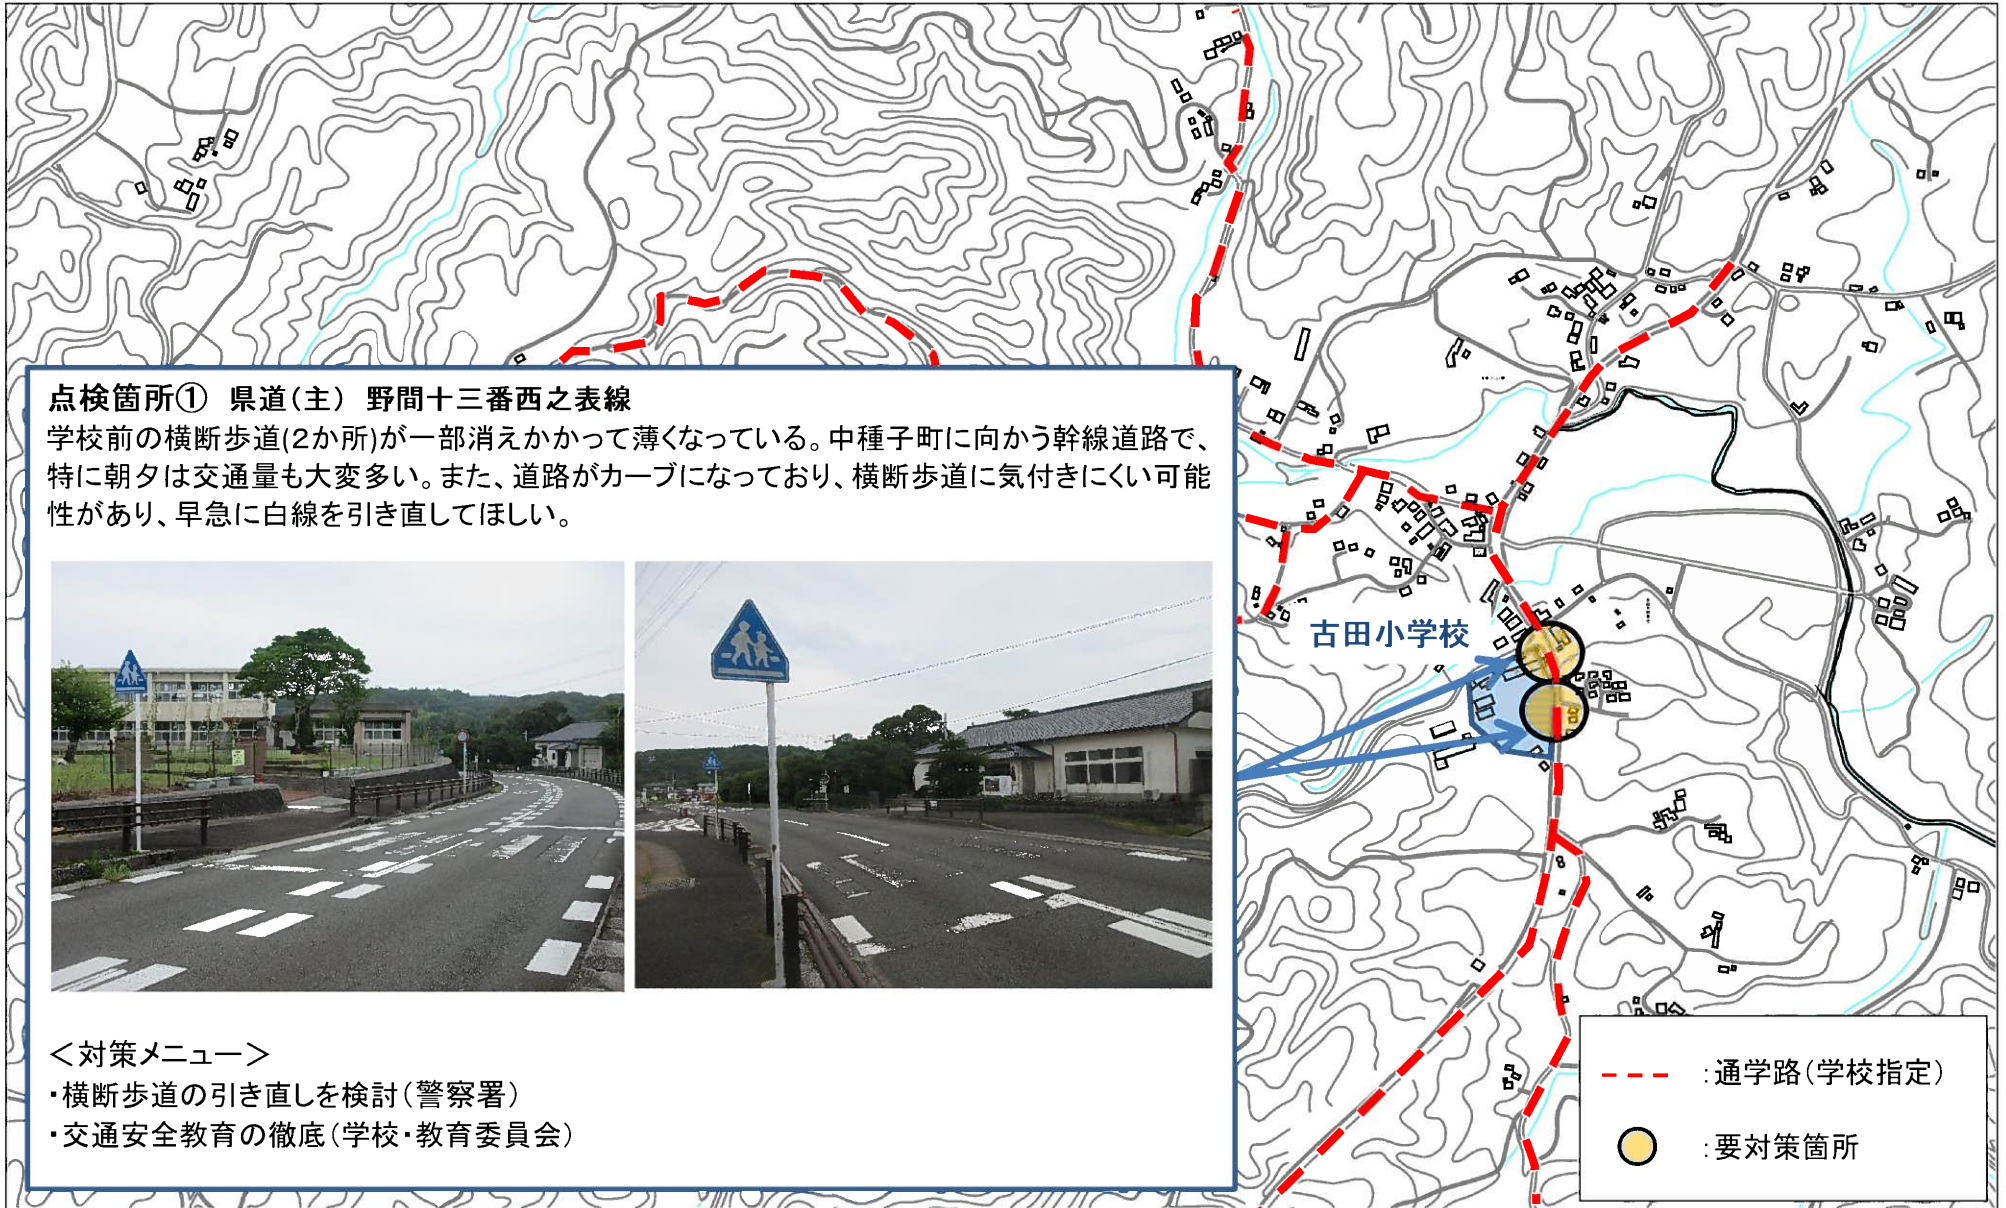
**点検箇所① 県道(主) 野間十三番西之表線**

学校前の横断歩道(2か所)が一部見えかかって薄くなっている。中種子町に向かう幹線道路で、特に朝夕は交通量も大変多い。また、道路がカーブになっており、横断歩道に気づきにくい可能性があり、早急に白線を引き直してほしい。
