土砂災害警戒区域等の指定の公示に係る図書（その1）

“様式-1（急）
土砂災害警戒区域・土砂災害特別警戒区域 位置図”

自然現象の種類	急傾斜地の崩壊
溪流番号	kyu213-0138-02
溪流名	急・東浜伏1
所在地	西之表市西之表東浜伏

土砂災害警戒区域・土砂災害特別警戒区域
区域図(その2)

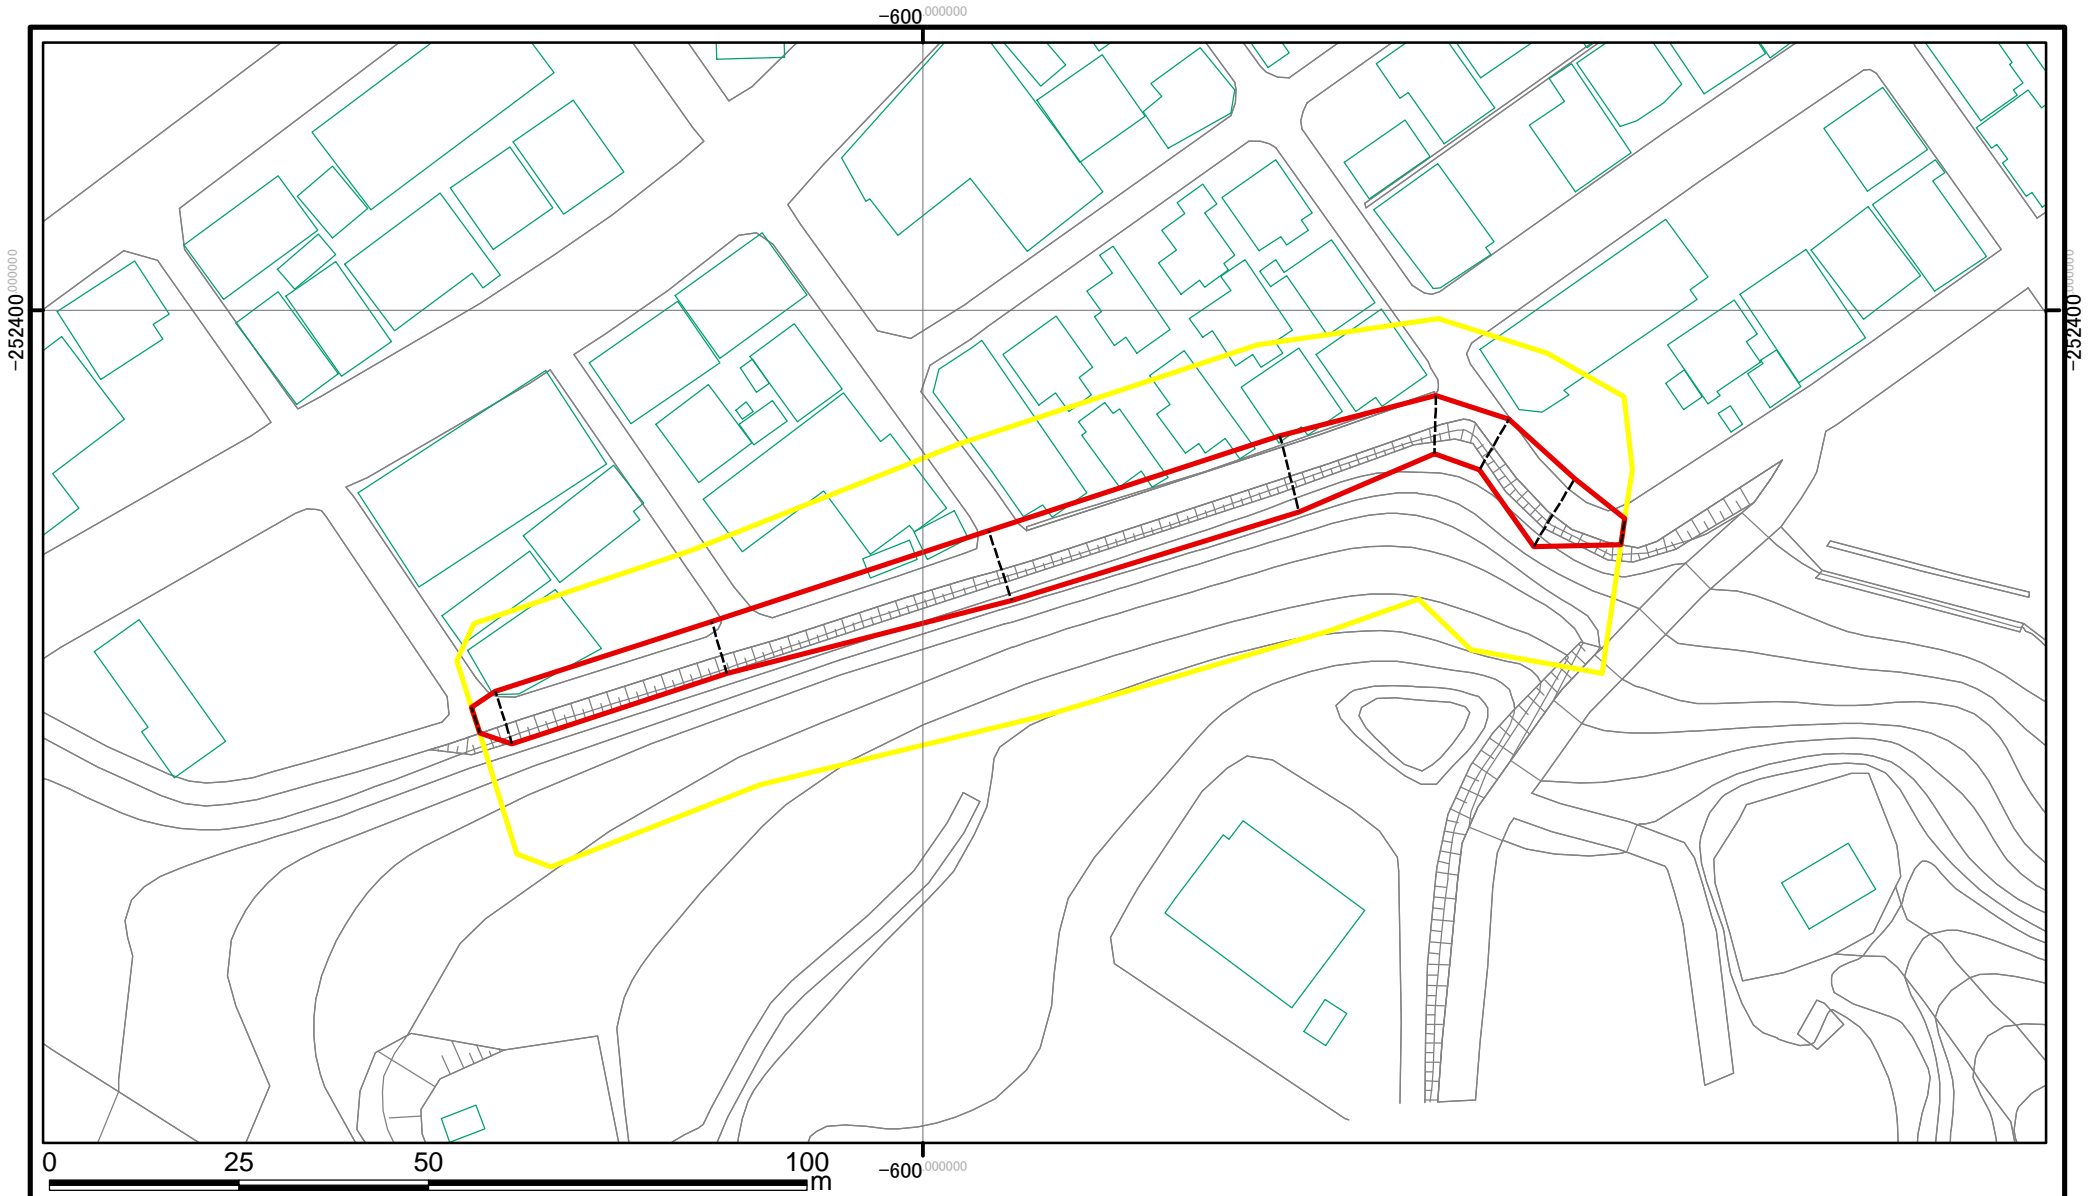
様式-2-1(急)

箇所番号	kyu213-0138-02
箇所名	急・東浜伏1
所在地	西之表市西之表東浜伏

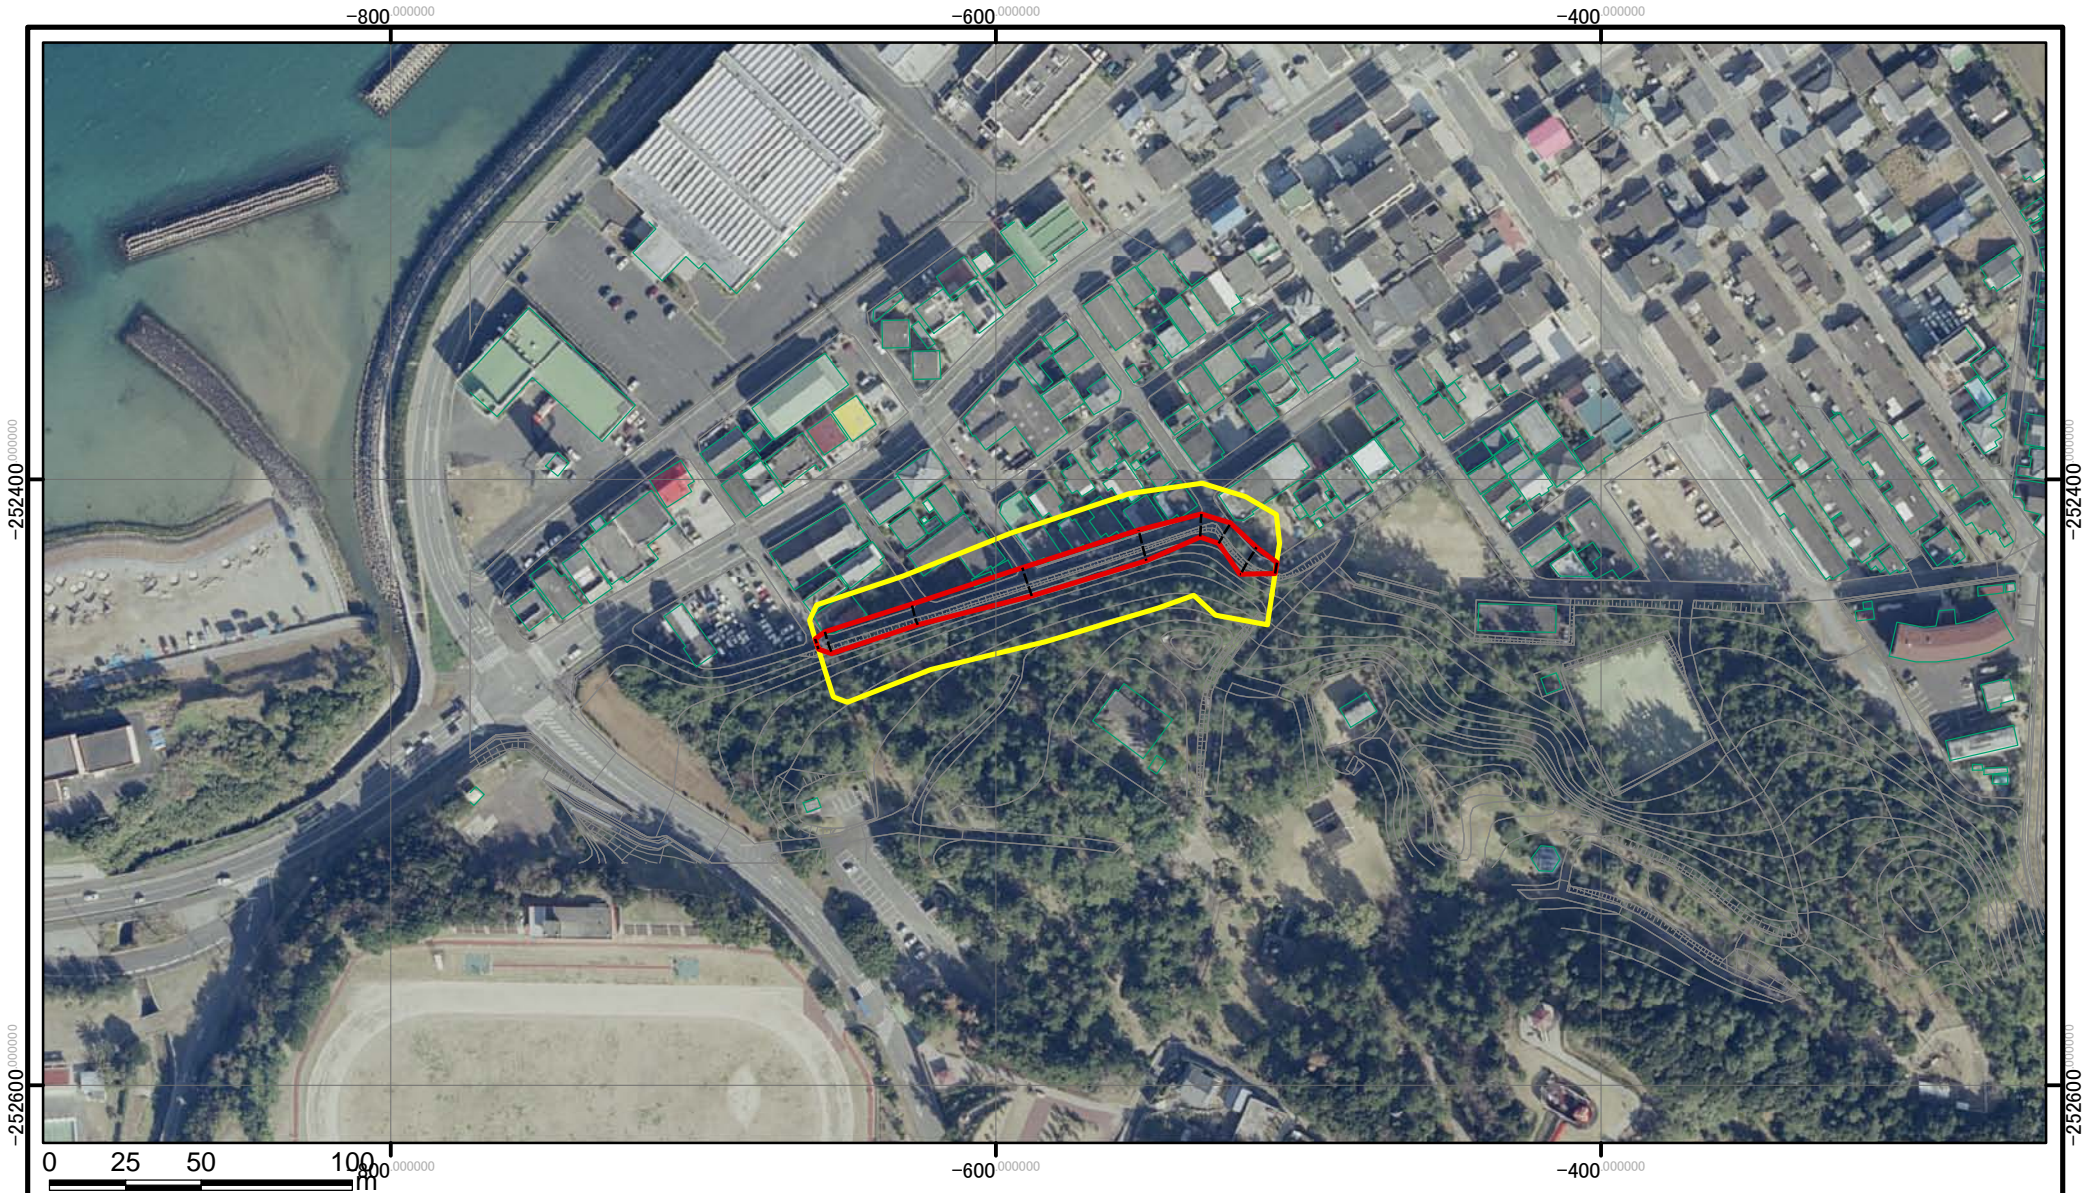
参考資料(その4)

土砂災害防止法施行令第二条の基準に該当する区域		N	自然現象の種類	急傾斜地の崩壊	箇所番号	kyu213-0138-02
土砂災害防止法施行令第三条の基準に該当する区域			告示番号		箇所名	急・東浜伏1
土砂等の(移動)高さが1m以下の場合、土砂等の移動による力が100kN/mを超える区域		縮尺 1:2,500	告示年月日		所在地	西之表市西之表東浜伏
土砂等の堆積の高さが3mを超える区域						
それ以外の区域
