防衛省 再編交付金事業

# 旧上妻家住宅調査 一般公開資料

西之表市教育委員会社会教育課文化財係

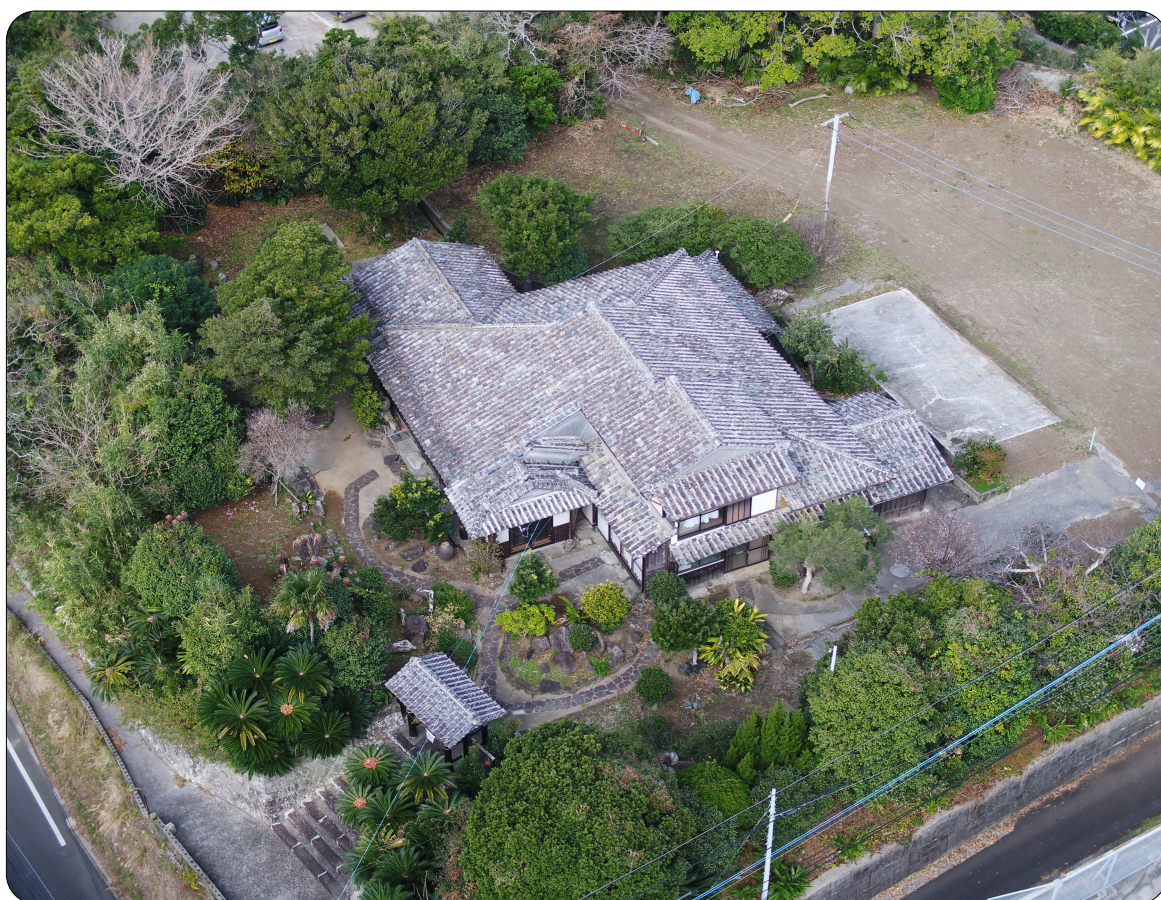
2022年撮影 旧上妻家住宅、門

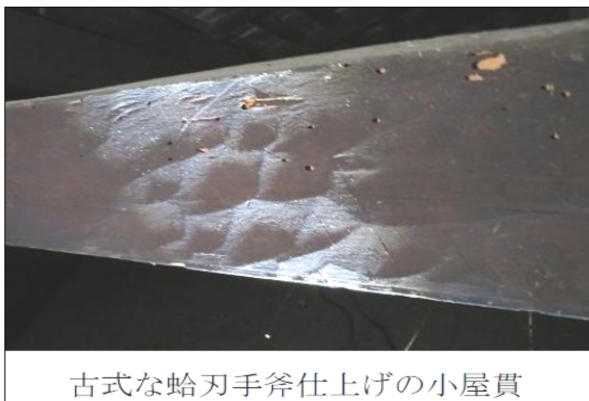
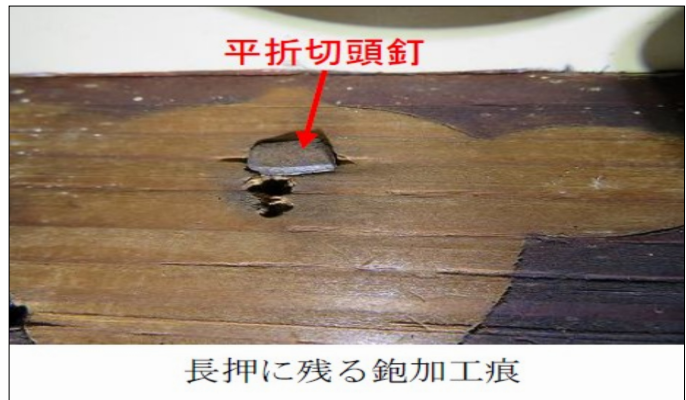
●専門家によると、『棟札に残る鉋加工痕や各部材に残る鉋加工痕は、共に刃こぼれを気にしない大らかさが見られ、江戸時代後期以降の大工仕事では見られない、座り掛けに近い鉋加工痕や古式な蛤刃手斧仕上げも残されている事から、寛延4年(1751)建立を示唆する』とある。

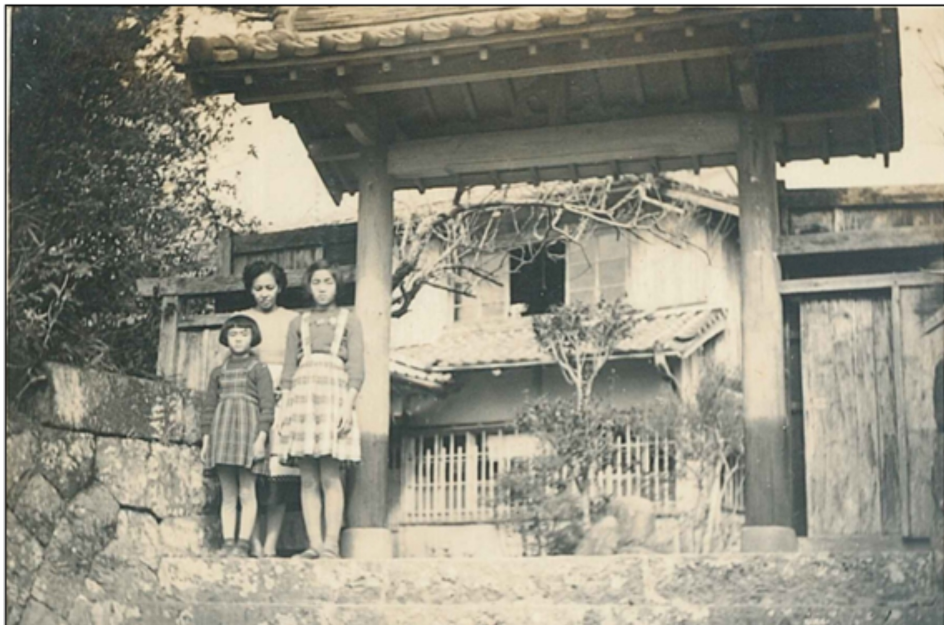
門（戦後）

- 主柱を磨き丸太とする腕木門である。
- 現在は両側に塀と4本の控柱で支えているが、古写真では4本の控柱はなく、門扉・袖壁・潜戸が設けられている。
- 昨年の調査で棟札らしき板書きが確認され、昭和60年(1985)の台風で倒壊し再建されたことが判明した。
- 現在は古写真で確認される門扉の痕跡等が主柱にないが、古写真に見える丸太柱や腕木による形式は忠実に守られている。
- 現在の柱は飢肥杉と考えられ軸組は修復時に新材に変えられているが、イヌマキの懸魚・墓股等は当初材と考えられる。
- 旧上妻家住宅の門は、県内では5件の住宅門の登録有形文化財の一つで、丸太造りの武家門は珍しく、昭和初期の写真の形態が継承されており、貴重である。

◇門は、古写真のとおり忠実に修理を行い、当時の姿に戻し、保存するものとする。
